# ANEXO IV

## ANEXO 4 – FOTOS DOS PRINCIPAIS BENS E ATIVOS

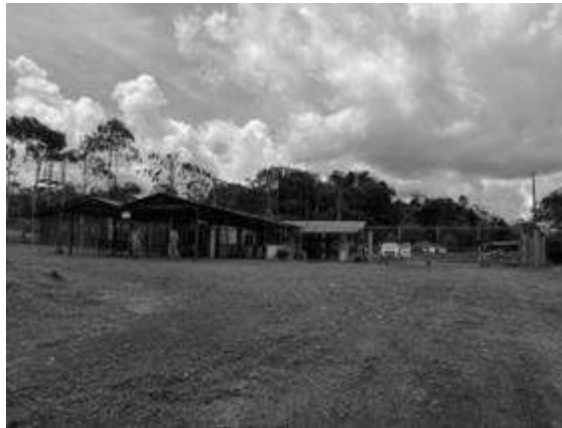
Figura 70 - Portaria

- ✘ Estado: Bom
- ✘ Manutenção: Bom

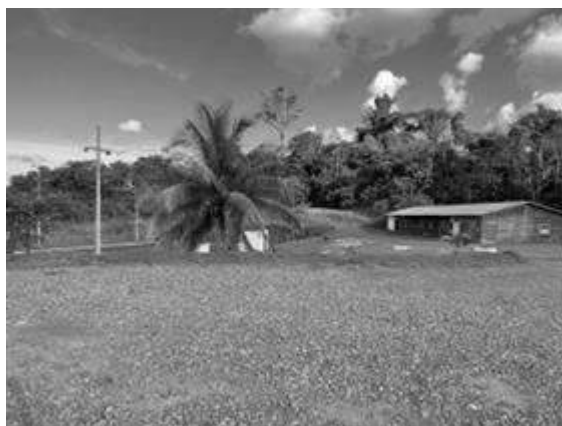
Figura 71 – Residencial

- ✘ Estado: Bom
- ✘ Manutenção: Bom

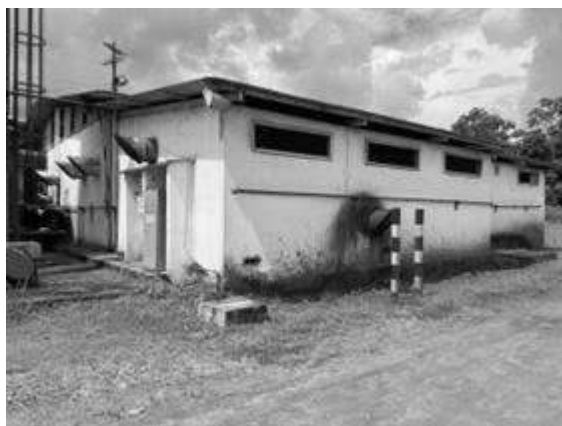
Figura 73 - Laboratório de exploração

- ✘ Estado: Regular
- ✘ Manutenção: Regular

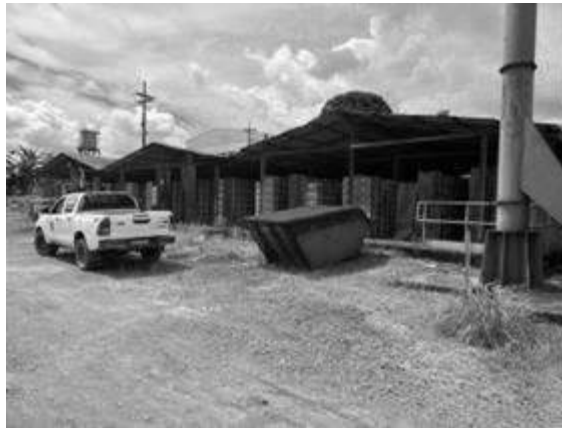
Figura 74 - Arquivos de exploração

- ✘ Estado: Regular
- ✘ Manutenção: Regular

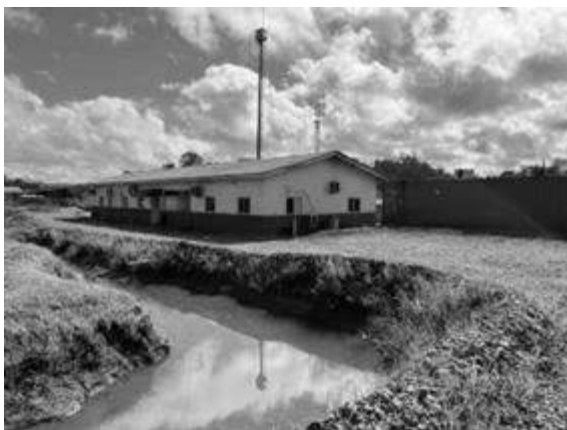
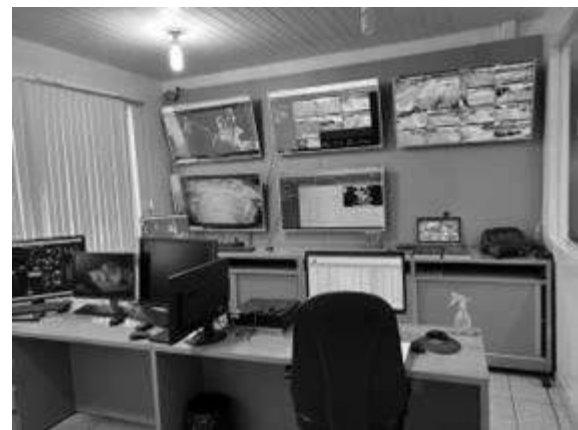
Figura 75 - Manutenção e sala de controle (1)

- ✘ Estado: Bom
- ✘ Manutenção: Bom

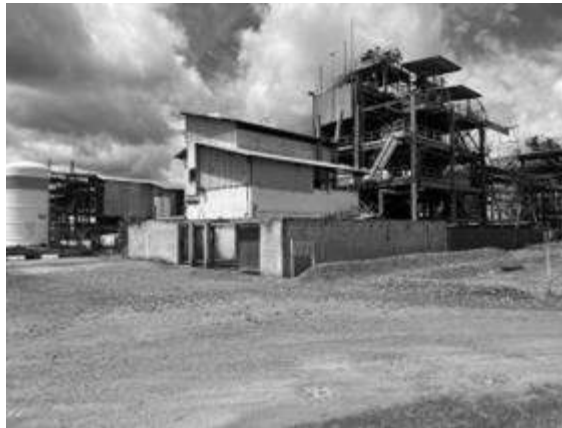
Figura 77 – Fundição

✘ Estado: Bom

✘ Manutenção: Bom

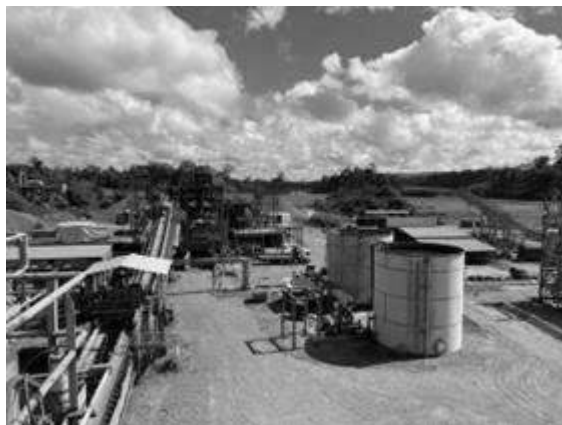
Figura 78 - Tancagem de água

✘ Estado: Bom

✘ Manutenção: Bom

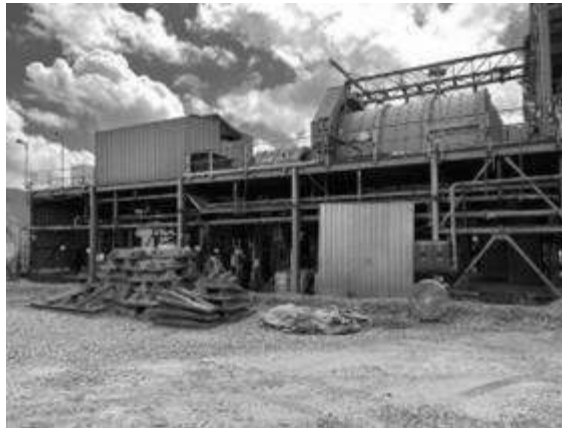
Figura 79 - Planta de moagem

- ✘ Estado: Bom
- ✘ Manutenção: Bom

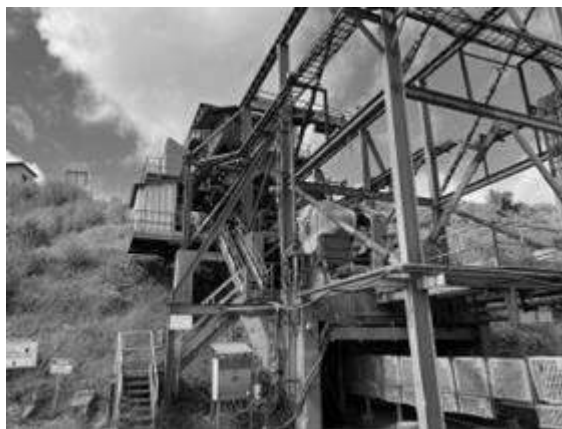
Figura 80 – Britagem

- ✘ Estado: Bom
- ✘ Manutenção: Bom

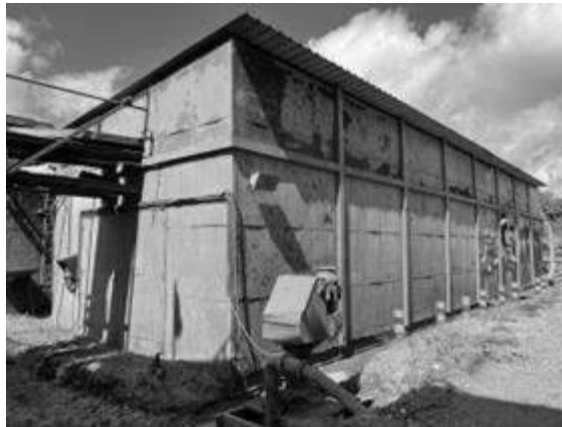
Figura 81 - CCM moagem

- ✘ Estado: Regular
- ✘ Manutenção: Bom

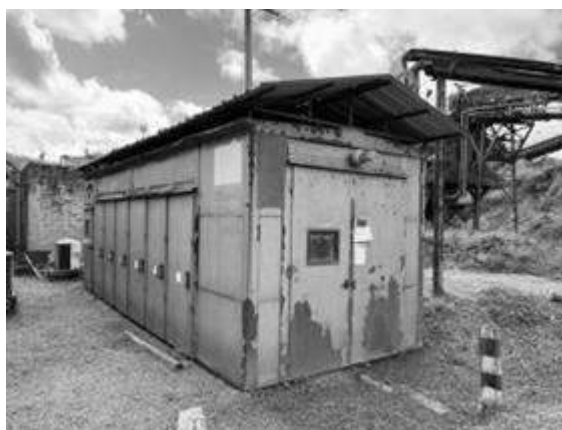
Figura 82 - 5.15. CCM Transporte Intermediário

- ✘ Estado: Regular
- ✘ Manutenção: Regular

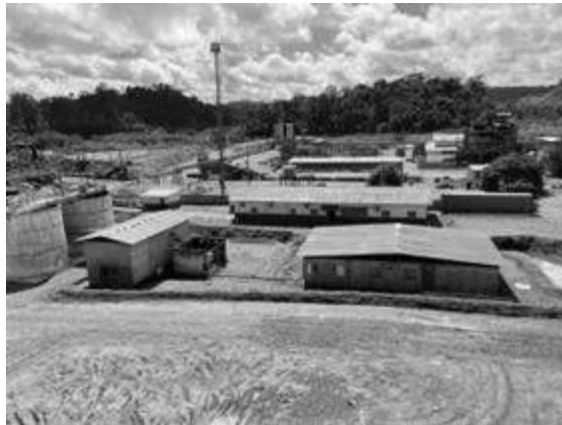
Figura 83 - 5.16. CCM Tanques de cal

- ✘ Estado: Regular
- ✘ Manutenção: Regular

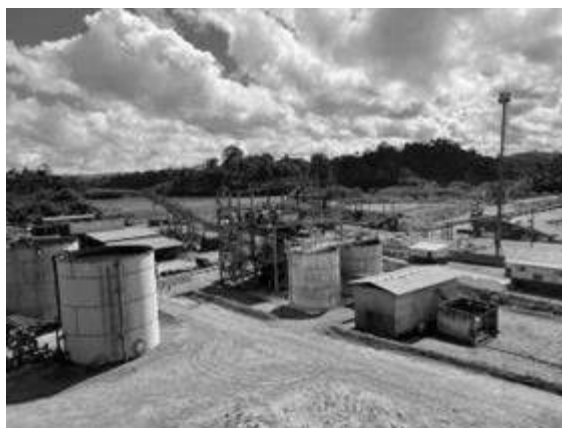
Figura 84 - Tanques de Cal- produção

- ✘ Estado: Regular
- ✘ Manutenção: Bom

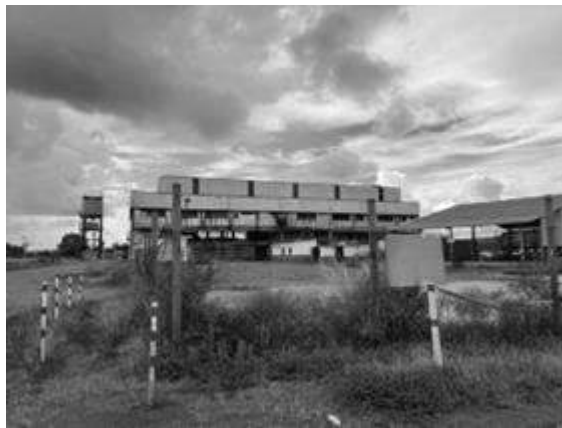
Figura 85 - Oficina de veículos e escritórios

- ✘ Estado: Regular
- ✘ Manutenção: Regular

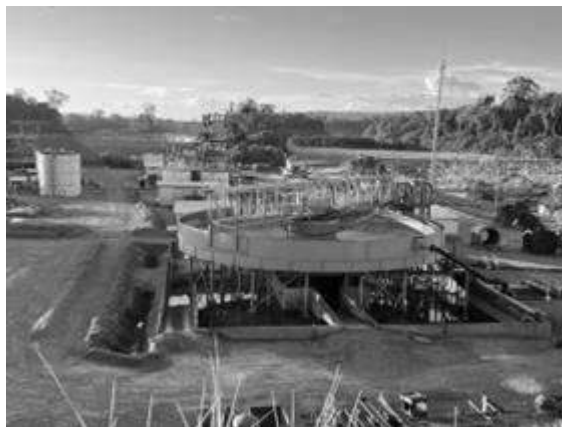
Figura 86 - Espessador

- ✘ Estado: Ótimo
- ✘ Manutenção: Bom

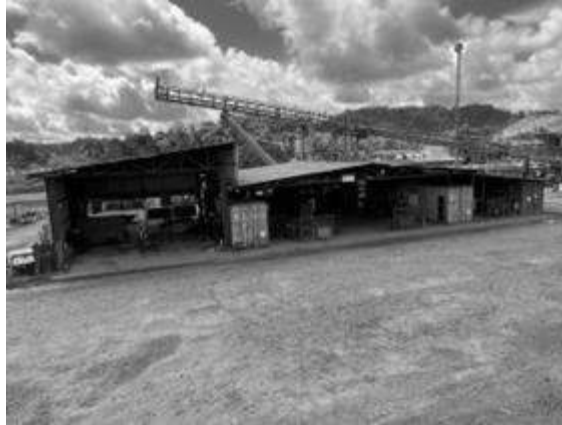
Figura 87 - Galpão manutenção de planta

- ✘ Estado: Bom
- ✘ Manutenção: Bom

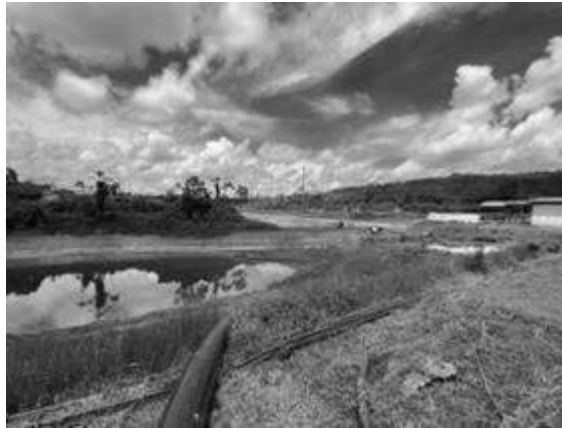
Figura 88 - Reservatório e tratamento de água Pond

- ✘ Estado: Bom
- ✘ Manutenção: Bom

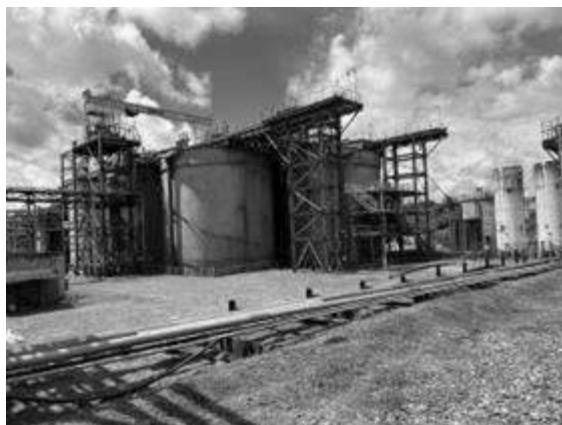
Figura 89 - Planta CIL

- ✘ Estado: Bom
- ✘ Manutenção: Bom

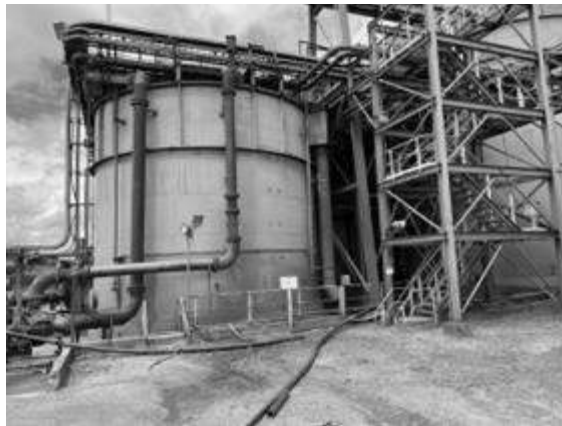
Figura 90 - Planta DETOX

- ✘ Estado: Bom
- ✘ Manutenção: Bom

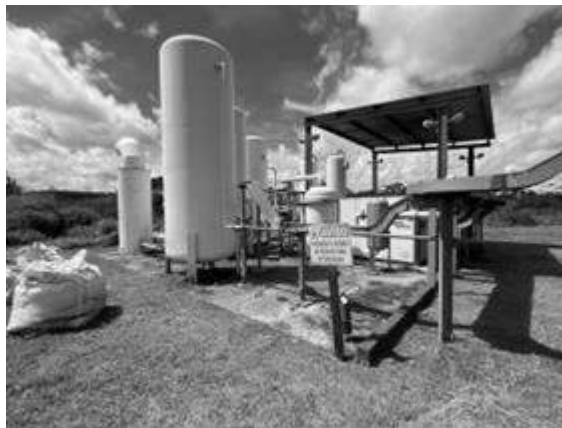
Figura 91 - Planta de oxigênio

- ✘ Estado: Bom
- ✘ Manutenção: Bom

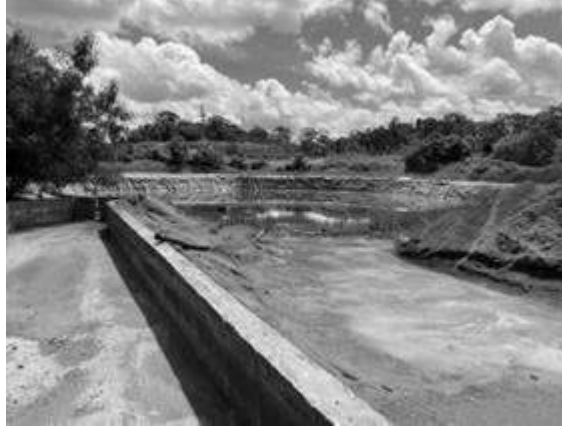
Figura 92 - Reservatório Pond contaminado CIL/DETOX

- ✘ Estado: Bom
- ✘ Manutenção: Bom

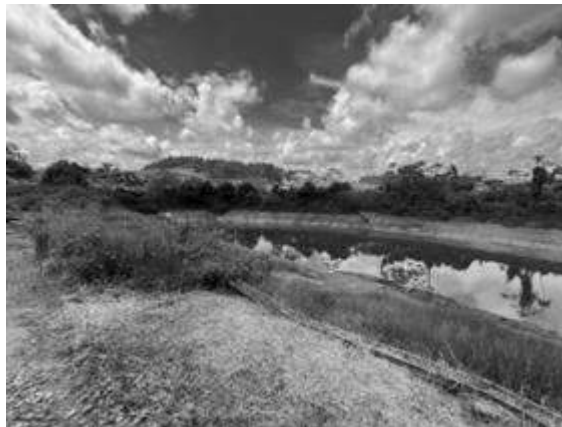
Figura 93 - Reservatório de água do processo

- ✘ Estado: Bom
- ✘ Manutenção: Bom
