# ANEXO IV

## ANEXO 4 – FOTOS DOS PRINCIPAIS BENS E ATIVOS

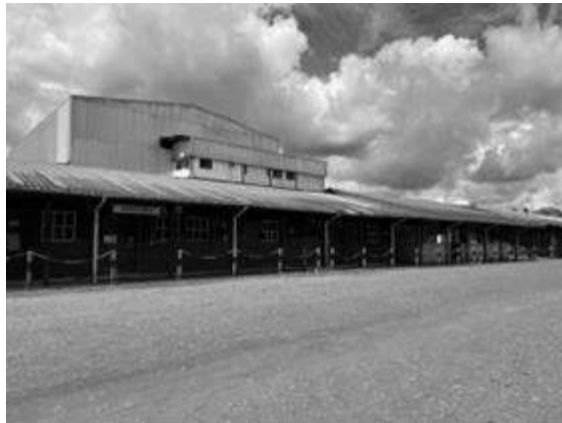
Figura 72 - Administrativo e refeitório

Edificação de um pavimento com fundação em concreto armado, estrutura de madeira, fechamento em madeira, estrutura da cobertura metálica, cobertura em fibrocimento, piso cerâmico, iluminação em lâmpadas fluorescentes, portas e batentes em madeira, janelas e esquadrias em madeira, instalações elétricas básicas.

- ✘ Estado: Bom
- ✘ Manutenção: Bom
